Osastoinnin rakenne ja alipaine

Tässä malliratkaisussa on esitetty asbestipurkutöissä vaadittava osastoinnin rakenne sekä osastoinnin tiiviyn ja alipaineen varmistaminen.

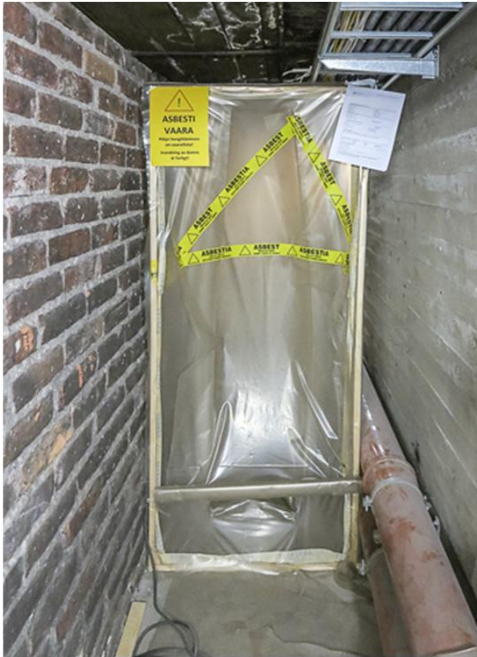
- Osastoinnin ilmativiys on tarkistettu.
- Ilman huuhteluvaikutus on varmistettu merkkisavulla.
- Osastoinnissa on jatkuva 10-30 Pa:n alipaine, joka on todennettu tallentavalla paine-eromittarilla.
- Paine-eron mittauspiste on vähintään 50 cm:n etäisyydellä alipaineistajan imukauluksesta ja sulkutunnelista.
- Paine-eromittari on varustettu hälytyksellä.
- Häiriötilanteita varten on laadittu varautumissuunnitelma.

Epäpuhtauksien leviäminen osastoinnin ulkopuolelle estetään osastoinnin jatkuvalla alipaineella. Lainsäädännön mukaan alipaineen minimitaso on 5 Pa. Alipaineen tavoitetaso tulisi kuitenkin olla vähintään 10 Pa koko purkutyön ajan, koska sulkutunnelin läpi kulkeminen, suodattimien likaantuminen ja sääolosuhteiden vaihtelut voivat vaikuttaa osastoinnin alipaineeseen niin, että 5 Pa:n alipaine häviää.

Alipainetta seurataan jatkuvatoimisella, tallentavalla paine-eromittarilla, johon on kytketty hälytys. Tämä ilmoittaa vaaditun alipaineen alittumisesta asbestipurusta vastaavalle henkilölle, jonka tulisi saada tieto asiasta myös työajan ulkopuolella. Valosignaalin tulee olla riittävän näkyvä, jotta häiriöön reagoidaan nopeasti ja vika voidaan korjata viivytyksettä. Mittauksen tallennusväli saa olla korkeintaan 30 sekuntia. Valosignaalin lisäksi paine-eromittariin on hyvä kytkeä riittävän voimakas hälytysääni.
